Adelswärds schakt, Bersbo Åtvidabergs Bergslag

Går det att rädda gruvlaven?

Förundersökning med åtgärdsförslag
utarbetat sommaren 2014 av Per Zackrisson
Svensk Byggtradition / Teknik-Tradition

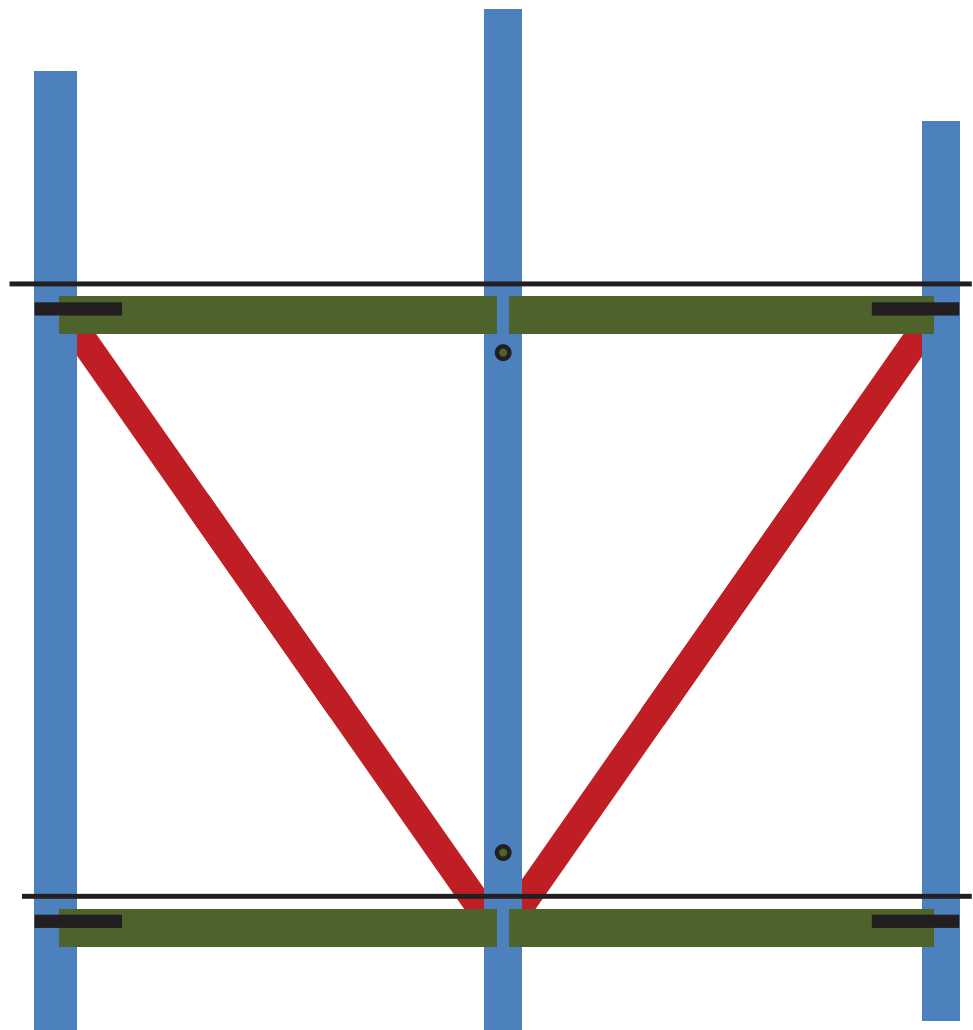
Med stålindustrins utveckling fick träbyggarna tillgång till beslag av olika typer som förenklade byggnadstekniken. Stockarna inpassas till varandra så att de kan ta upp tryckbelastningar. Dragbelastningarna tas upp av stålstänger / plattstål som spänner ihop / låser stockarna till varandra.

I tidigare timmerbyggnadskonst bildade de olika elementen förband med varandra (knutar, hak, tappar mm) som låste konstruktionen så att den klarade både tryck- och dragbelastning. Storgruvans lave.

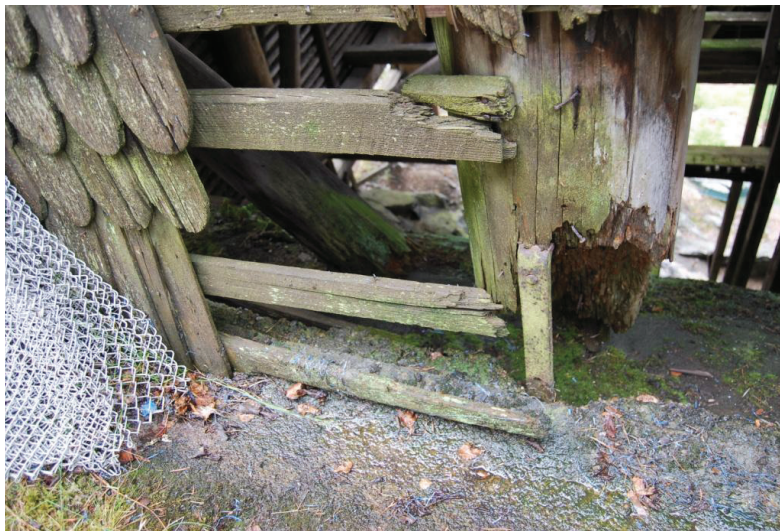
Alla stolpar är mer eller mindre ruttna där de ansluter mot berget. De flesta har en frisk kärna som ännu tar upp belastningen.

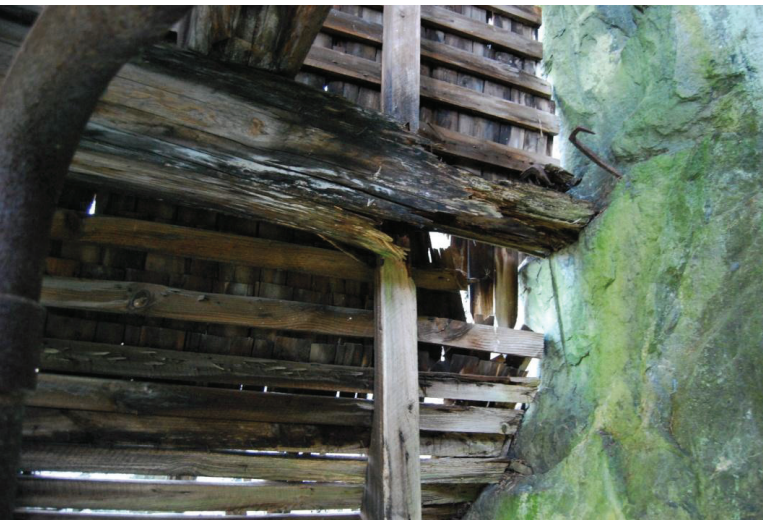
Stålhakarna i berget har sannolikt varit bjälklaget i markplan.

Röret (tv), från senare användning.
