Lavbyggnaderna vid Bersbo Gruvfält

I Bersbo gamla gruvfält finns idag två lavbyggnader från den tiden då Kopparverket var en av Sveriges största leverantörer av koppar. Den ena laven helrenoverades 1989 och är i mycket fint skick. Den andra laven från 1901 behöver tas om hand omedelbart. Båda lavarna är mycket viktiga lämningar för att förstå och kunna berätta om den viktiga gruvverksamheten som var grunden till hela Bersbo samhälle.

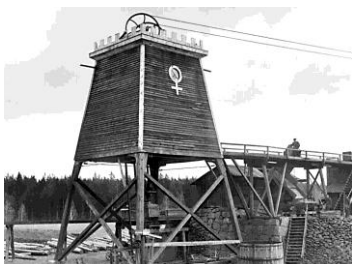
Laven över Steffenburgsgruva. Foto Johan E Thorin

Det tycks ha dröjt ända mot mitten av 1800-talet innan de enkla trälocket och taket började bli små byggnader med väggar. Tidiga lavar var ofta kubformade (som Storgruvelaven) eller var en slags påbyggda gruvcirkusar – bockar där bara övre delen fått träväggar. Ett exempel på denna typ är den nu rivna Steffenburgslaven i Bersbo. Medan många äldre gruvbyggnader tycks ha konstruerats i timmer verkar inte det materialet ha passat så bra för lavar. Snedpåkänningarna behöver en följsam struktur. Det är därför att det inte byggts så många lavar i sten eller tegel trots att de materialen är mer motståndskraftiga mot fukt än trä. Den vanligaste trälaven består av plankor på regelverk i kraftiga dimensioner. Uppfordring av stora tyngder med hjul som är monterade i laven frestar hårt på konstruktionen, varm gruvluft och kalla vintrar tär på träet och lavarna hade följaktligen ingen lång hållbarhet. En lave beräknades hålla i något tjugotal år innan man rev den och byggde en ny. För att inte driften skulle bli alltför lidande under byggtiden byggdes många gånger den nya laven utanpå den gamla, vilket också innebar att den nya laven blev en storlek större än den gamla.

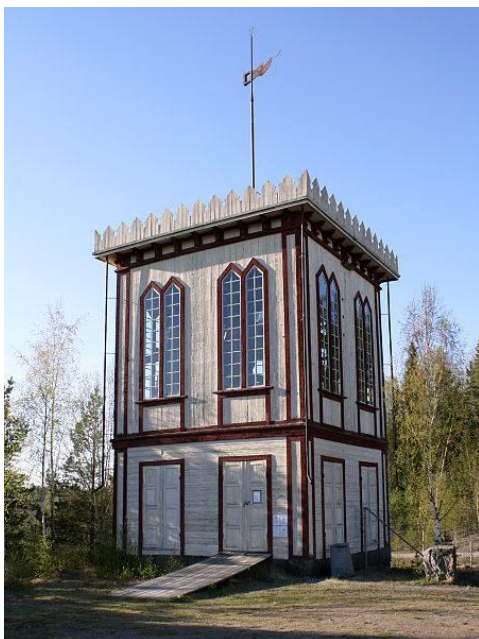
Storgruvans lave efter reoveringen. Foto: Åtvidabergs Turistbyrå

Men så vacker har den bara varit de senast 25 åren förutom när den var nybyggd. Det finns några foton av laven från olika tider. 1898 – fem år efter nedläggningen ser den fortfarande ut att vara i fint skick med den intilliggande sorteringsanläggningen (bokverket) kvar. Nästa foto är från 1973. Laven är helt kringvuxen av björkar i olika storlek. Men det som sticker upp av laven är i väldigt dåligt skick. 1982 är de flesta träden borta, men laven har inte mycket likhet med den som vi ser idag. Alla fönster ser trasiga ut och hela panelen tycks vara trasig. Av takets vackra kreneleringar syns bara små brottstycken.

Laven är av modell lavkur, dvs. den är kvadratisk och inte speciellt hög. Fasaden består av gulmålad panel som är liggande på nederdelen och stående på lavens övre 2/3 del. Den övre delen domineras av höga spröjsade fönster bestående av två lufter som var och en slutar i gotiskt spetsiga överdelar. Det är två fönster på varje sida. Spröjsarna är i engelskt rött liksom den vertikala dekorationslisten som avgränsar lavens två delar. Nedanför listen på lavens nederdel finns två dörrar och dörrmarkeringar på alla sidor. Dörrarna omges av röda lister. Takfoten består av rödmålade sicksackbandat fält av bräder som ställts mot varande som när man bygger ett korthus. Taket är flackt och på alla sidor finns tandningar likt medeltida torn. Taket pryds av en vindflöjel med en drake.

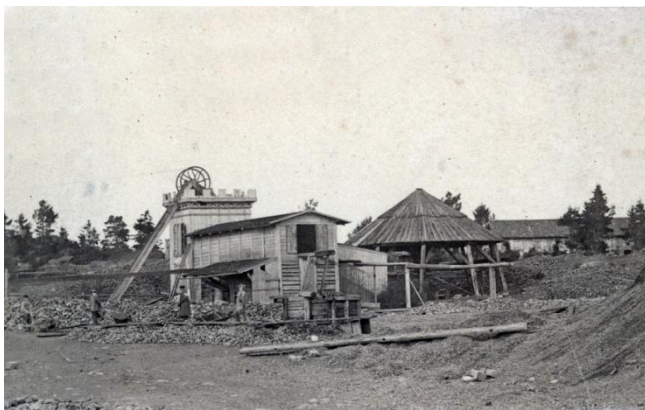
Mormorsgruvans lave. Foto Augusta Zetterling

Vid mormorsgruvan vid Närstads gruvfält fanns en lave med nästan identiskt utseende som kan ses på ett gammalt foto från 1870 (fotograf Augusta Zetterling). Men den laven ser klumpigare ut och till skillnad mot Storgruvelaven sitter linhjulen på yttertaket. På fotot syns även ett bokverk (malmsorteringsanläggning) i direkt anslutning till laven. Trots det något annorlunda utförandet kan det tänkas att Filin var konstruktör även till den laven då han var anställd som byggmästare vid Kopparverket där både gruvfälten ingick. Mormorsgruvelaven bör vara något år äldre än Storgruvelaven.

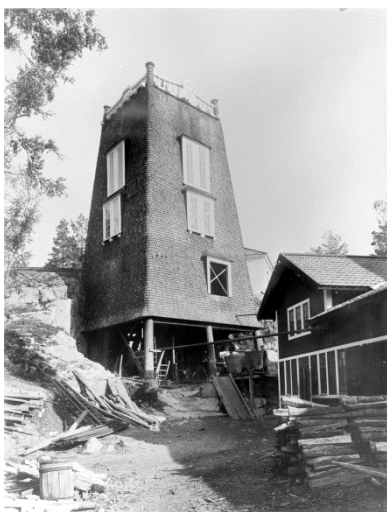
Laven över Adelswärd'ska schaktet. Foto Johan E Thorin

Westmans laves placering känns ovanlig då den är placerad mot en bergvägg så att dess södra del är placerad på stöttor medan den bakre nederdelen är fäst vid bergväggen. Lavens grundkonstruktion är en traditionell stolpverkskonstruktion sammanfogad med horisontella band. Dessa stöttas med kryss. På taket finns de två linhjul. Laven har två rader fönster med vita omfattningar på tre av sidorna. Nedanför söderfasadens fönster finns en dörröppning.

Hela lavens utformning visar på ett fantastiskt hantverk och omsorg om detaljerna. Det som man förvånas över då man ser laven är att den är spånklädd. Något som är unikt för gruvlavar. Varje spån är lite avrundade och blir tunnare i överdelen som ger ett mjukt intryck, som fiskfjäll. Tornet har en utkragning längst ner och smalnar något uppåt. På taket har varje hörn en spånklädd fial, ett miniatyrorn, med plåttak. På två av sidorna är tornen förenade med en låg trävägg som inte är spånklädd. Ursprungligen fanns ytterligare en trävägg av samma typ.

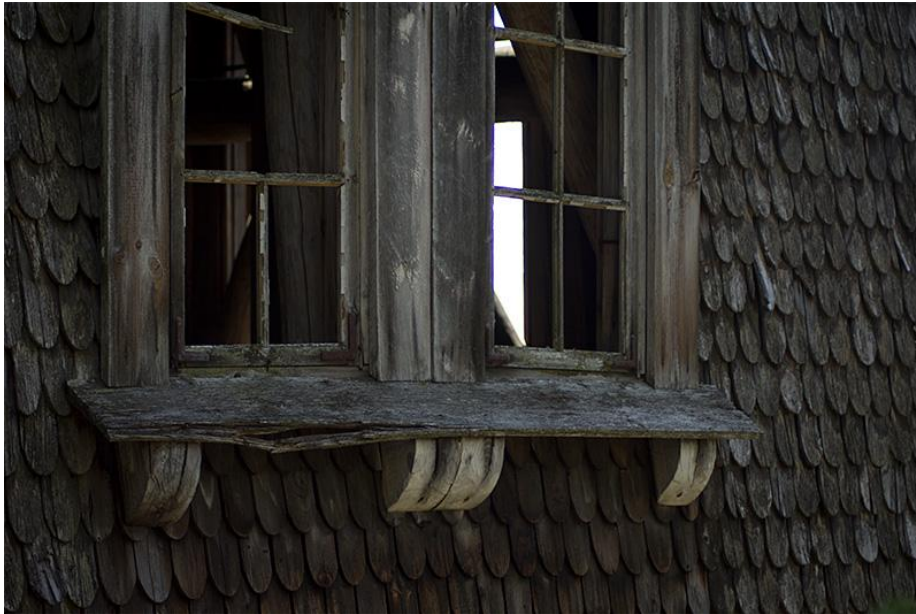
Foto: Karin Johansson, Akroplanet

Samtliga sex fönster är spröjsade med två lufter i varje. De är placerade lodrätt ovanför varandra på tre av fasaderna. De övre fönstren är något större: varje luft är indelad i 14 rutor. I de undre fönstren är det tio rutor per luft. Fönstren har en kraftig mittpost. Då laven lutar men fönstren sitter lodrätt har den övre delen byggts som ett mindre burspråk, även denna utbyggnad är spåntäckt. Endast det undre fönstret har en kraftig påbyggnad på kamunderstycket som vilar på tre kraftigt dimensionerade konsoler. Fönstren har varit vitmålade. På södersidan av laven finns också en dörröppning under fönstren men lite asymmetriskt placerad åt höger. Något dörrblad finns inte men öppningen har en omfattning som även den varit vitmålade.
