Tillverkning och montering av balustrad, gruvlaven, Adelswärds schakt, Bersbo koppargruvor .

Laven över Adelswärds schakt Bersbo Koppargruvor, Balustraden

Laven över Adelswärds schakt Bersbo Koppargruvor, BalustradenFörslag till detaljutförande av återuppbyggnad av balustrad.

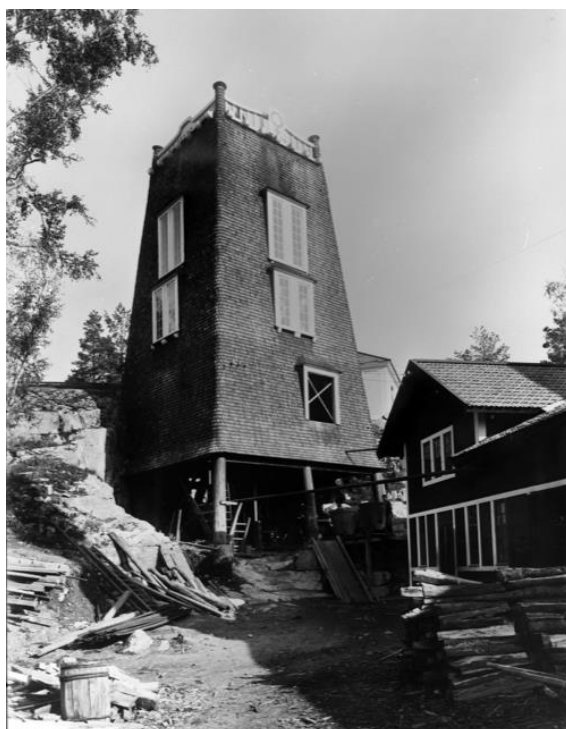
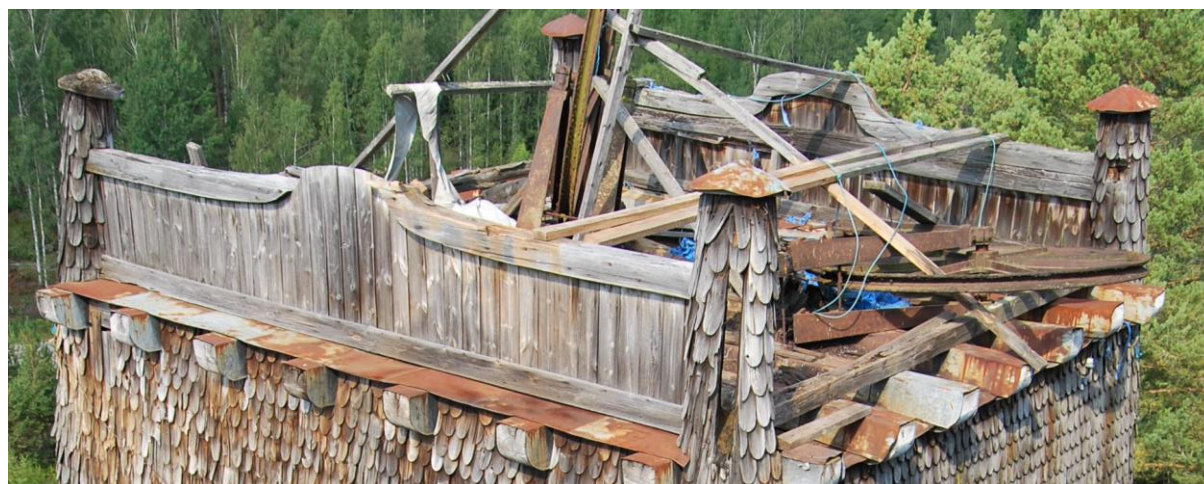
Foto från förstudien 2014

Rester av balustraden överst på laven fanns delvis på plats, delvis liggande på taket.

Sidobalustraderna var i princip kompletta på plats. Framsidans balustrad låg i stort sett komplett på taket. Resterna omhändertogs av entreprenören när linhjulen lyftes ner. Av baksidans balustrad fanns endast underliggaren kvar.

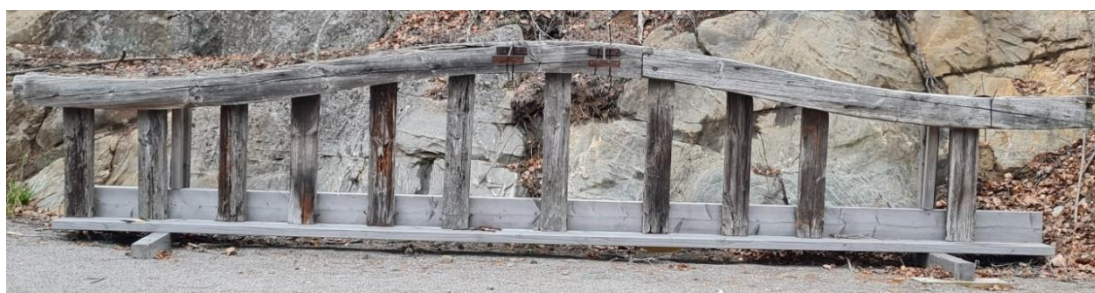
Främre balustraden ihopmonterad 2019.

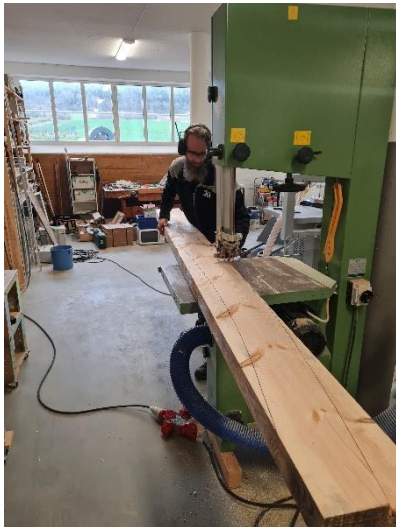
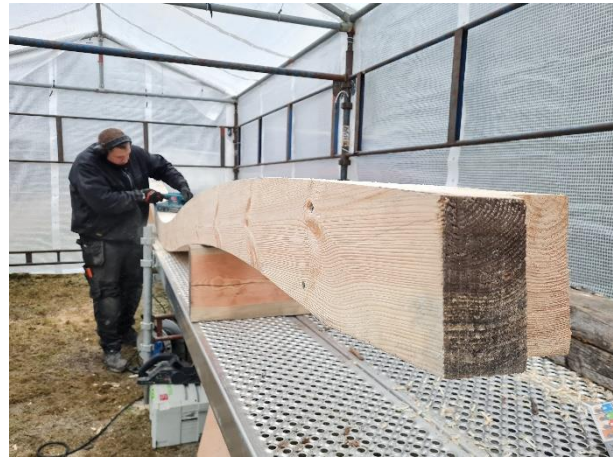
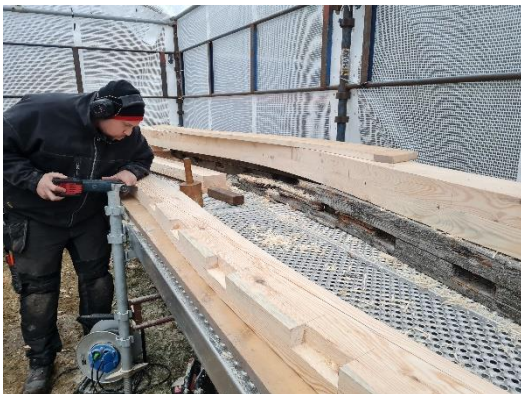
De hyvlade plankorna sågades efter mallar av de gamla liggarna.

Liggarna består av skarvade stycken i både bredd- och längsled. Före målning sätts liggarna samman tillfälligt.

Skarvar och uttag utförs enligt originalet.

Liggarna transporteras delade, monteras ihop på plats.

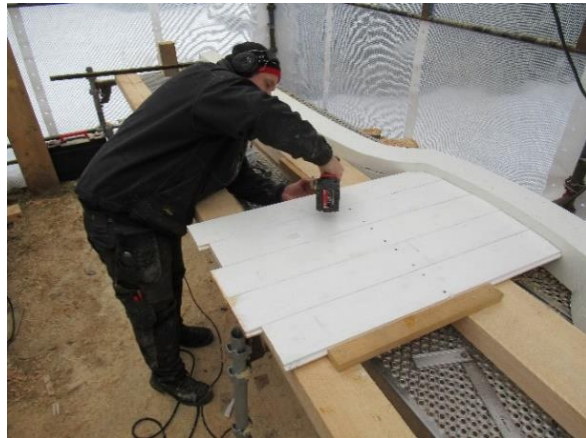
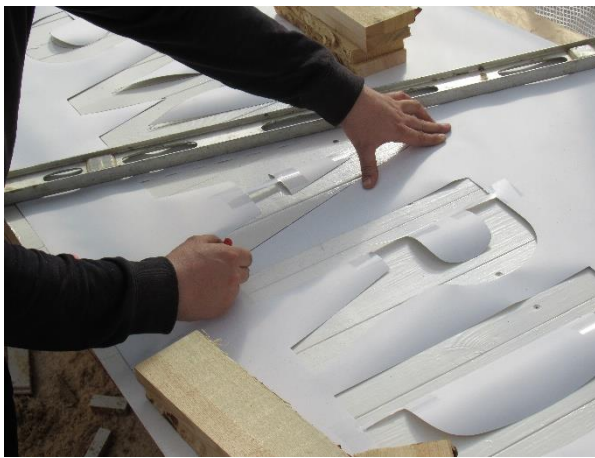
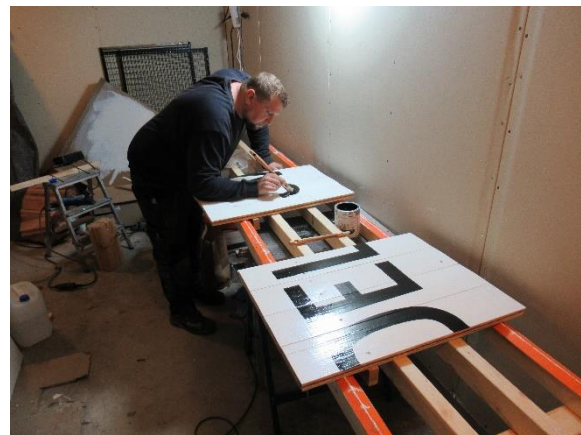
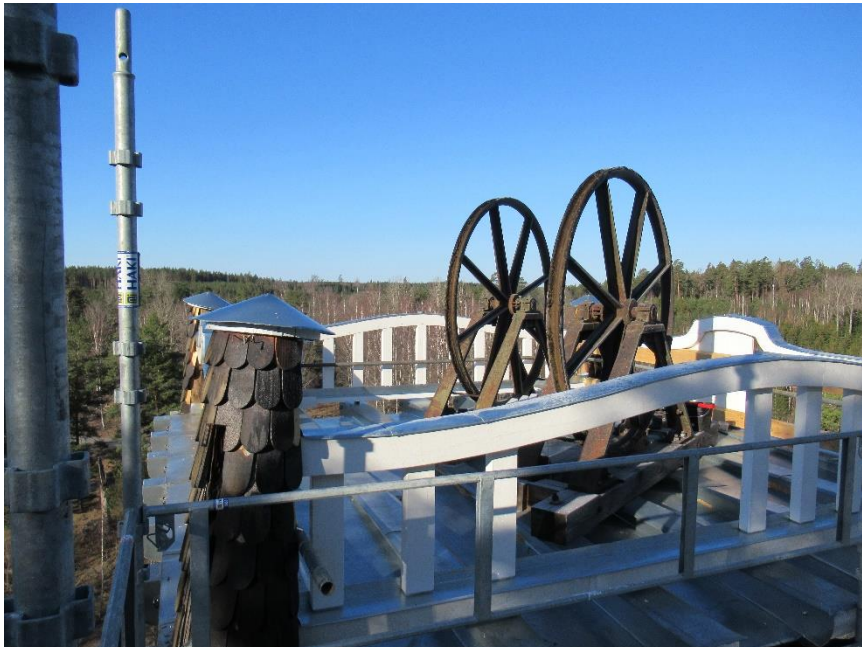
Sidopanelerna passas in och monteras ihop till delar inför textmålning och montering.

För texten ADELSWÅRDS SCHAKT på sidopanelerna tillverkades en schablon så lik förebilden, enligt gammalt foto, som möjligt. Panelstyckena lades ihop och texten ritades på den färdigmålade panelen.

Balustraden under montering. Över och underliggare inpassade och skarvade på plats. Därefter plåttäcks liggarna, spjälor respektive panel monteras.

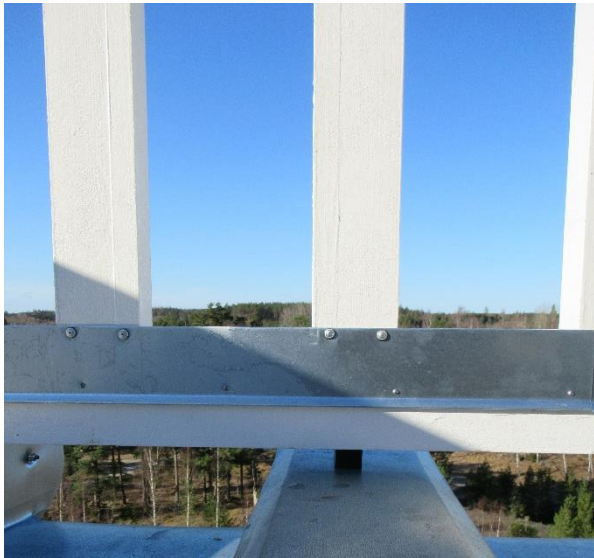
Underliggarna stöds av mellanlägg av polyeten dels för att förhindra fuktupptagning kapillärt, dels för distans för de stående falsarna på panelbalustraden

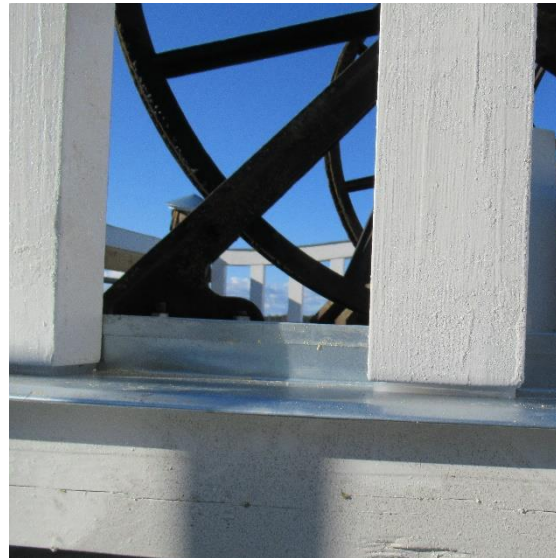
Spjälorna har en akrylskiva mellan ändträ och plåt för att förhindra fuktupptagning.

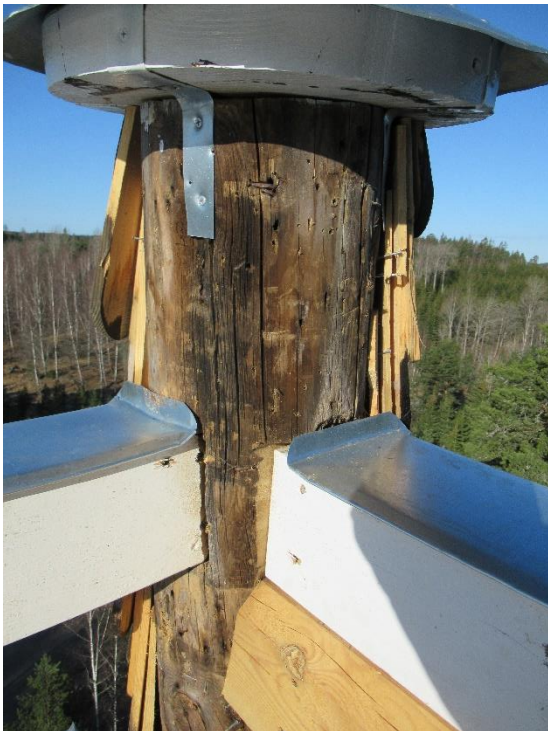
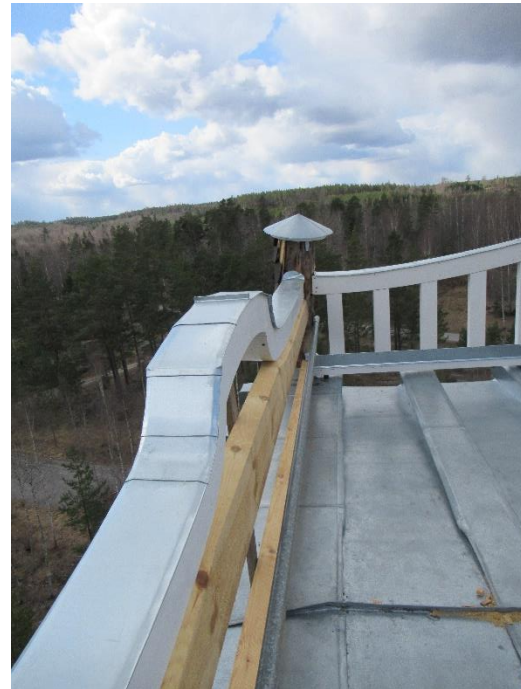
Överliggarna tappade in i stolparna, som tidigare. Underliggare skråskruvade i stolparna. Spånen återmonteras runt stolparna. Plåttäckningen falsad och monterad med klammer på traditionellt vis

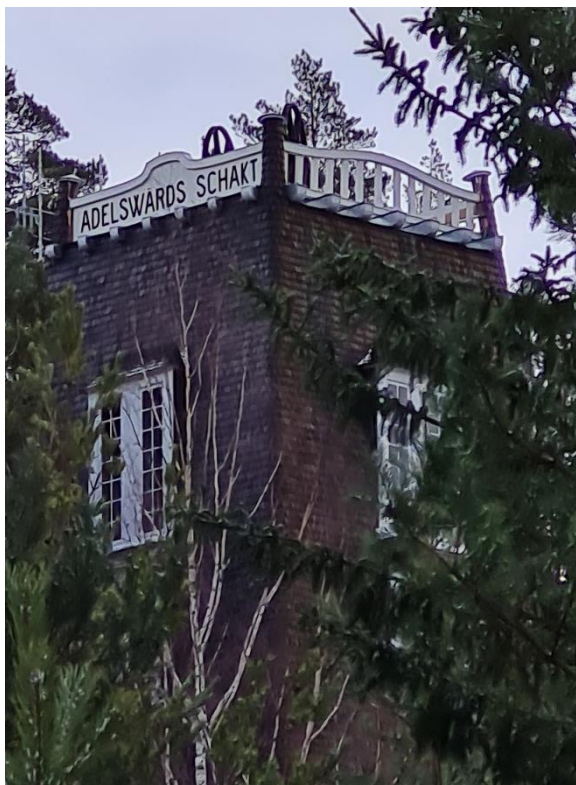
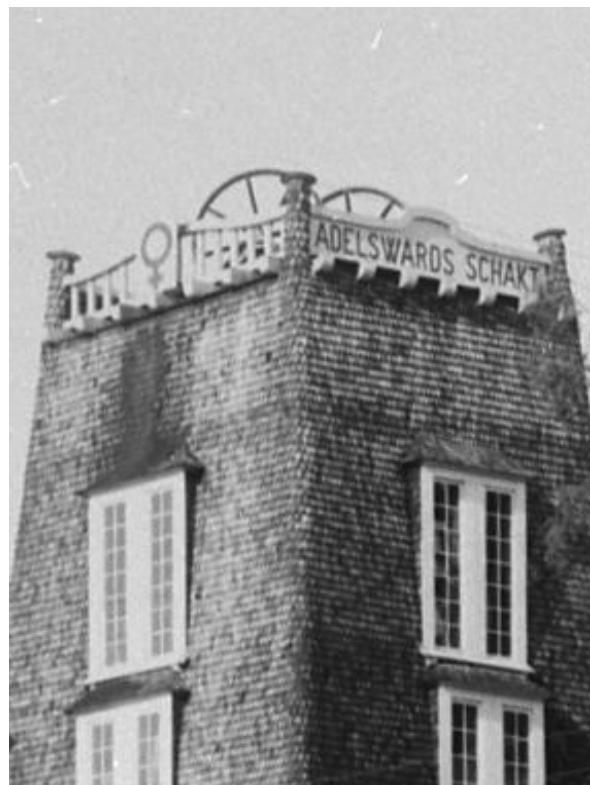
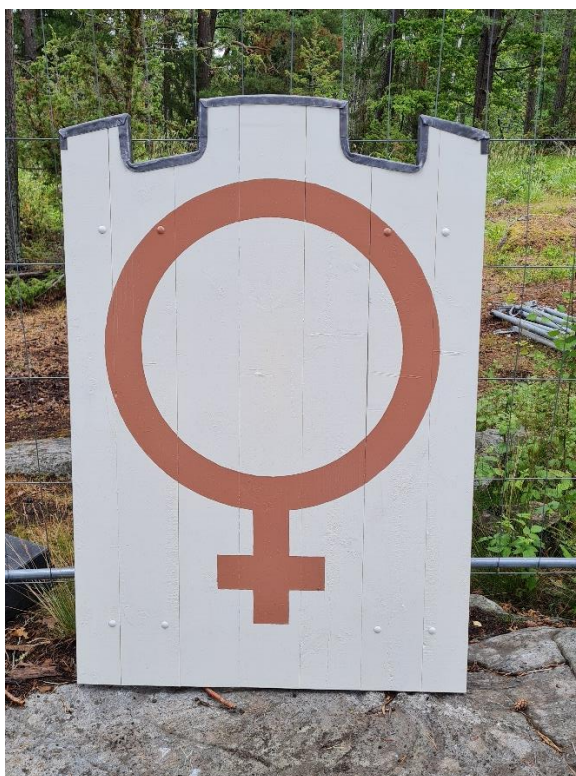
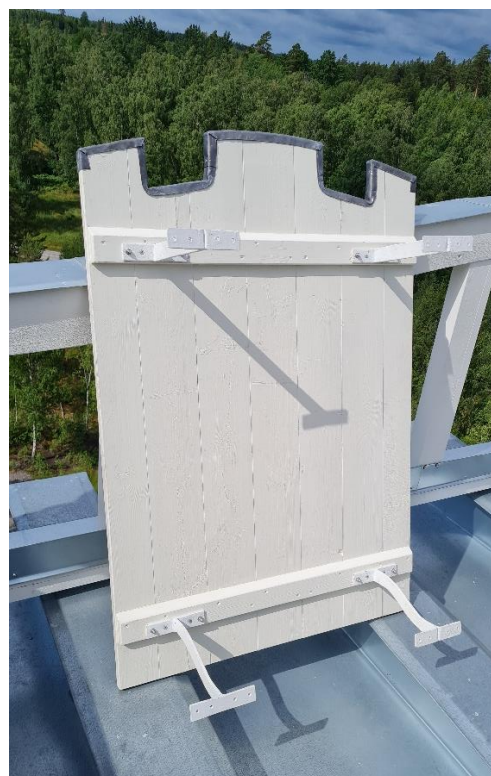
Laven med balustraden april 2022 och c:a 100 år tidigare

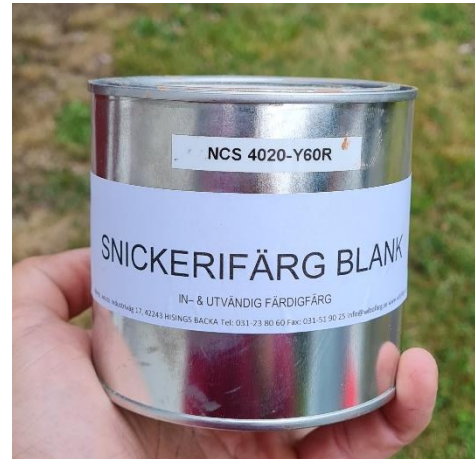
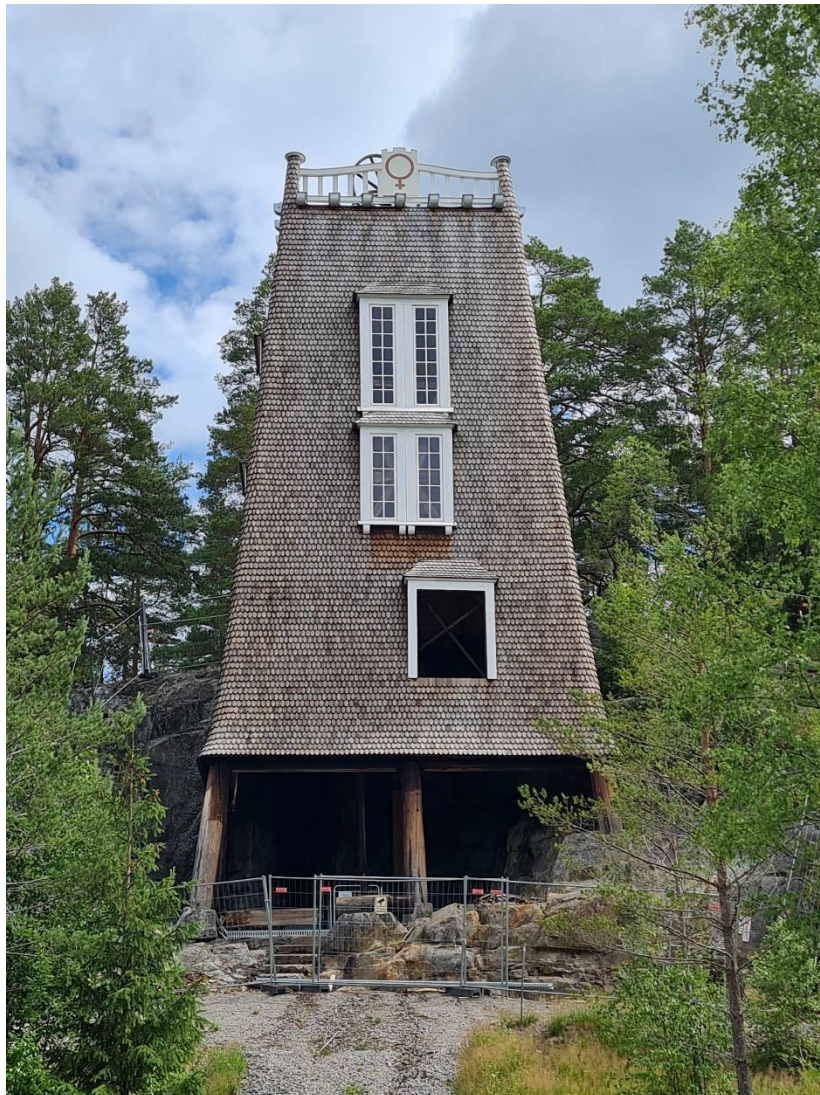
Skölden med kopparmärket är utförd enligt de rester som fanns kvar på taket. 1" spontade brädor med två slår på baksidan. Tre av fästjärnen är återanvända, det fjärde saknades.

För ökad livslängd har sköldens översida täckts med blyplåt, hälften av fästskruvarna, träskruv, har ersatts med vagnsbult.

Målningen har skett med samma metod och material som räckena, den vita kulören samma, den kopparfärgade blandad enligt NCS kod 4020-Y60R.
